# 四川汶川地震断裂活动和次生地质灾害浅析

WANG Tao<sup>1,2</sup>, MA Yin-sheng<sup>2</sup>, LONG Chang-xing<sup>2</sup>, TAN Cheng-xuan<sup>1,2</sup>, WU Shu-ren<sup>1,2</sup>

Wang T, Ma Y S, Long C X, Tan C X, Wu S R. Fault activity of the Wenchuan earthquake in Sichuan, China and seismic secondary geohazards. *Geological Bulletin of China*, 2008, 27(11):1913-1922

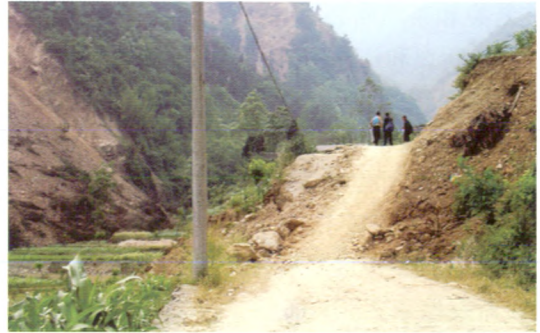
b. 擂鼓镇磨房沟道路挤压隆起(镜向 NW)

(2)在断裂带中部北川县城至擂鼓镇一带,断裂带在地表的逆冲变形,使上盘逆冲,覆盖地表破裂(即地表破裂有一定潜伏性),故仅局部发现地表破裂,多表现为逆冲挤压隆起带和逆冲陡坎。如擂鼓镇磨房沟内形成走向约北东 $40^\circ$ 、高约3 m的挤压隆起带(图版 I-b),显示断裂由北西向南东挤压逆冲;映秀-北川断裂从擂鼓镇向北东延伸,在坚硬的地表面(水泥公路和基岩面)形成多处不连续的挤压

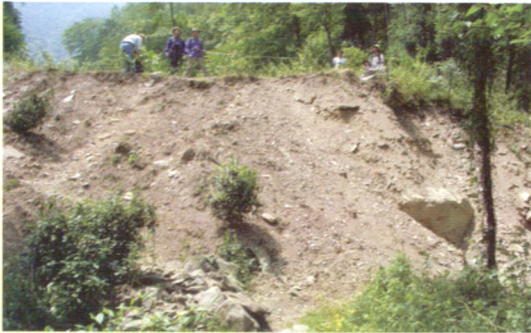
c. 擂鼓镇赵家沟映秀-北川断裂陡坎(镜向 N)

破裂,导致山坡发生多处滑坡和碎屑流;而在厚层的冲、洪积层中则形成沿断裂走向的逆冲陡坎,陡坎局部高约5.5 m(图版 I-c),指示断裂由北西向南东挤压逆冲。

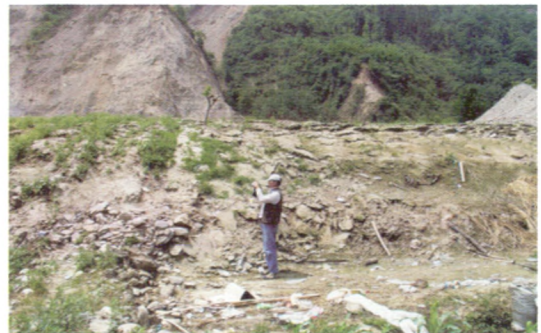
d. 平通镇槐杆村河滩挤压逆冲膝折陡坎(镜向 W)

(3)在断裂带北段,发震断裂地表变形除逆冲挤压变形之外,局部还有右旋走滑迹象。在平武县平通镇附近,涪江支流漫滩堆积物受到挤压逆冲,形成走向 $55^\circ$ 的膝折带,延伸约400 m,膝折高度约3.3 m(图版 I-d),地震局初步探槽揭示,膝折带底部发育宽30 cm左右的逆冲破裂带,产状为 $320^\circ \angle 57^\circ$ ,逆冲带内砾石定向性较好(图版 I-e)。沿地表膝折带追索,局部可见右旋走滑现象,耕地中的田埂被扭弯,指示右旋错移量为1.8~2.0 m(图版 I-f)。沿映秀-北川断裂向北东追踪至平通镇石坝村,也发现路面形成走向为 $60^\circ$ 的挤压隆起带,隆起高度约3.0 m,右旋错移量约1.5 m。

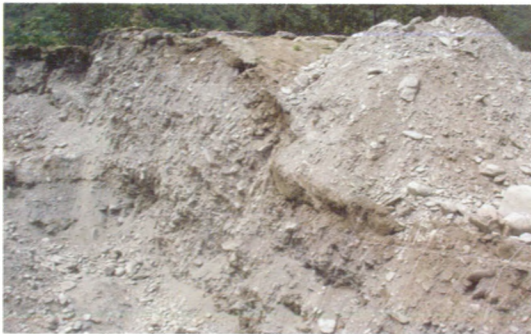
e. 平通镇槐杆村膝折带探槽中的逆冲带(镜向 NW)

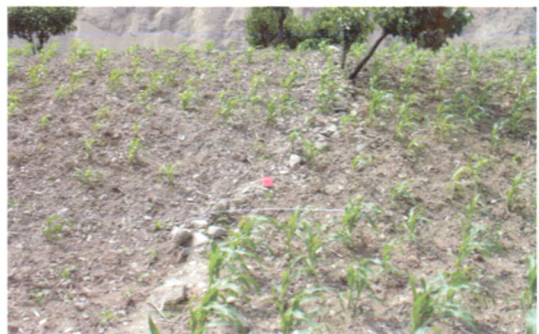
f. 平通镇槐杆村农田膝折右旋现象(镜向 W)

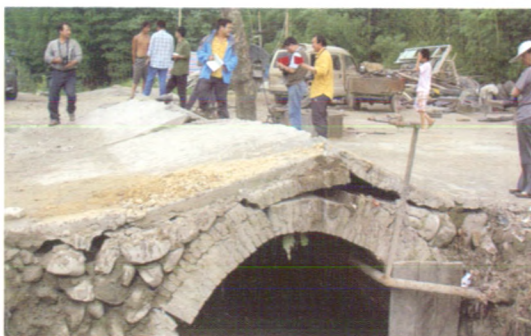
g. 向峨乡鹿池村拱桥挤压隆起断裂(镜向 SW)

(1)都江堰市向峨乡鹿池村位于灌县-安县断裂南东侧,沿断裂带地面破坏严重,建筑物绝大部分倒塌,路边石质拱桥受挤压隆起破裂,隆起高度约60 cm,隆起带走向约70°(图版I-g),指示断裂由北北西向南南东向逆冲。

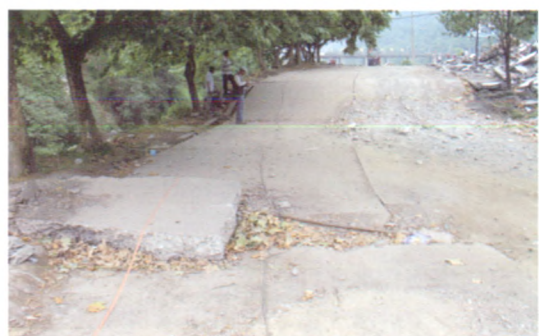
h. 汉旺镇混凝土路面挤压膝折和破碎(镜向 NW)

(3)绵竹市汉旺镇官宋碾堰取水枢纽南东侧的公路,路面形成走向65°的挤压逆冲隆起带,隆起高度约1.5 m,隆起带宽约40 m,指示断裂由北西向南东挤压;局部路面发生挤压破碎,宽1.7 m的路面整体被挤出,路面的断槽缩短至0.7 m(图版I-h)。挤压隆起带延伸至西侧的绵远河中,形成高约1 m的小型瀑布。

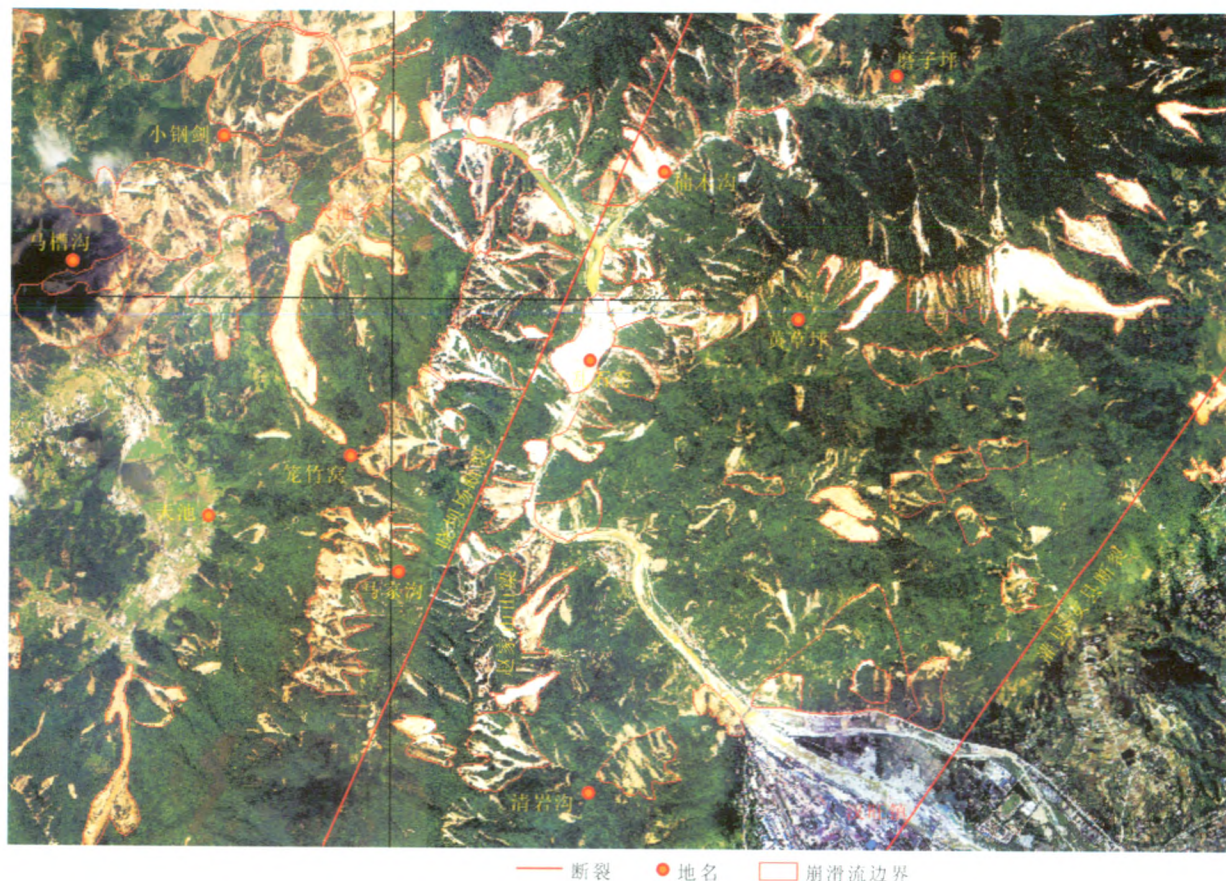
图2 绵竹市汉旺镇至天池乡断裂带崩滑流的分布(航片据中国国土资源航空物探遥感中心)

Fig. 2 Distribution of avalanches, landslides and debris flows in the fault zone between Hanwang Town and Tianchi Town, Mianzhu City

晓坝场断裂和江油-广元断裂没有明显的地表变形破裂,主要变形表现为沿断裂呈带状分布的崩滑流地质灾害。根据断裂沿线的崩滑流发育程度分析,崩滑流发育程度的总趋势从南向北逐步减弱。晓坝场断裂南段与灌县-安县断裂叠置,断裂沿线崩滑流十分发育,尤其在绵远河(图2)和干河子流域的边坡上分布更为集中;晓坝场断裂北段沿线崩滑流较少发育,表明其活动性明显弱于晓坝场断裂南段;江油-广元断裂沿线地质灾害分布十分稀疏,地震期间活动性不明显。

(3)在受断裂控制的崩滑流灾害密集分布区域,灾害分布并不均衡,在主要河流及其支流的沿岸地区地质灾害分布更密集,由南向北岷江、白沙河、濛江、通溪河、石亭江、绵远河(图 2,相对龙门山断裂带的位置见图 1)、安昌河等流域地表变形显著。这种分布特征表明区内的地形地貌条件也是控制崩滑流发育的主要因素之一,推测沟谷地区的地形切割强烈,两岸边坡的坡度较大,为边坡失稳破坏提供了天然的势能条件。

(4)尽管区内主要流域沿岸边坡的整体崩滑流发育程度较高,但是通过对汉旺镇至天池乡之间绵远河及其支流沿岸崩滑流的调查发现,在相似的地质环境条件下,不同坡向的边坡失稳破坏差异显著(图 2)。坡向朝东-南东的山坡破坏严重;朝向西-北西的山坡整体稳定性较好,仅发育少量碎屑流,且规模和程度均弱于东-南东向山坡的崩滑流灾害。通常只有一条山脊之隔,山梁两侧的边坡对地震荷载的响应截然相反,此类现象在绵远河右岸反映显著,如自西向东的小钢剑梁、笼竹窝梁和赵家山梁东侧的边坡崩滑流十分发育,沿边坡呈群或呈带状连续分布,而山梁西侧的边坡破坏轻微;绵远河左岸的楠木沟至磨子坪、乱石窑至黄草坪沿线朝向南-南东的边坡崩滑流也较发育,呈串珠状断续分布,而对

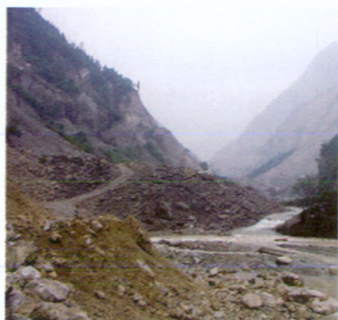
a. 红白镇通溪河岸边崩滑流(镜向 W)

汶川地震诱发大量的崩塌、滑坡、碎屑流,在基岩山坡多形成崩滑碎屑流。如在映秀至汶川县城岷江两岸的块状岩体边坡形成的大量崩滑碎屑流,主要是在强震的作用下,基岩山体边坡被震碎裂,顺坡面形成的岩体崩滑碎屑流。同样在什邡市红白镇通溪河谷上游,岸坡由三叠系厚层砂岩、泥质粉砂岩和粉砂质泥岩组成,由于河流切割强烈,形成 V 型河谷,两侧边坡角度为 55~70°,在强震作用下,边坡形成大量崩滑混合碎屑流灾害(图版 II-a)。此类地质灾害通常形成于软弱或破碎的岩土体组成的陡坡上,加之处在发震断裂带区域内,往往在工程地质条件类似的斜坡上形成大量连续分布的碎屑流带。

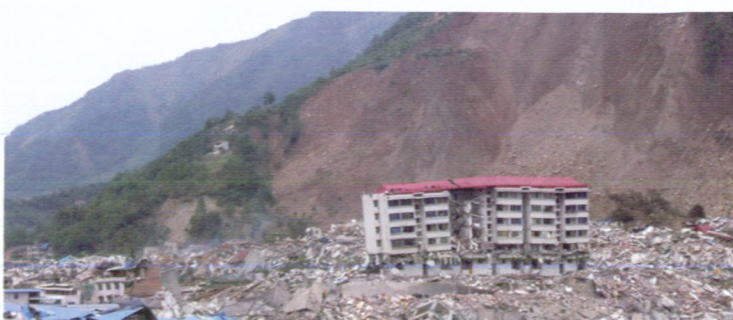
b. 北川县王家岩滑坡(镜向 SW)

(1)王家岩特大型滑坡位于映秀-北川断裂上盘,北川县曲山镇西侧,距离断裂约 700 m,坡体由软弱碎屑岩类组成。滑坡平面形态呈舌状,滑向约 75°,滑坡宽约 300 m,水平滑距约 600 m,垂直滑距约 200 m,体积达  $1000 \times 10^4 \text{ m}^3$ (图版 II-b)。该滑坡无

明显的剪切滑动面,在映秀-北川断裂错动的瞬间,坡体发生拉裂破坏,被弹起抛掷后,顷刻间将  $7 \times 10^4 \text{m}^2$  的人口密集区摧毁夷平,导致 1600 人死亡,损失约合 1600 万元,使王家岩滑坡成为地震区内最具危害性的滑坡之一。

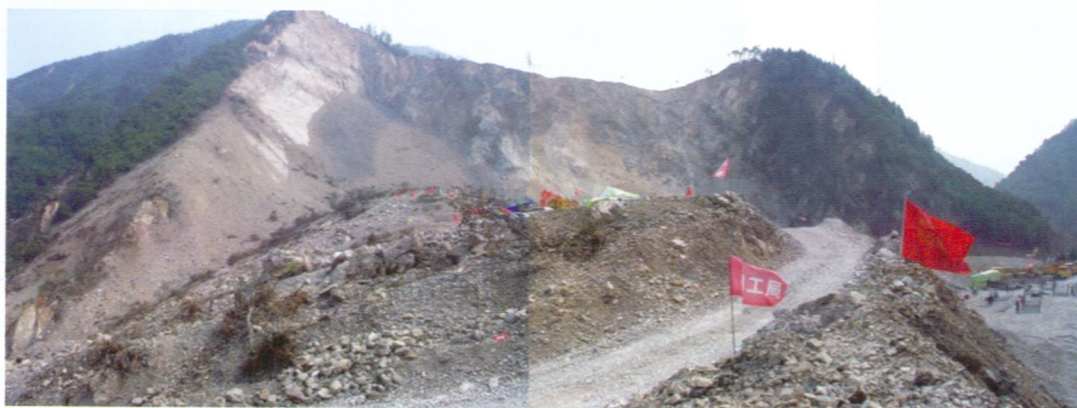
c. 茶坝乡肖家桥滑坡(镜向 S)

(2)茶坪乡肖家桥特大型滑坡位于安昌河支流上游,边坡西、北、东三面临空,且均被河流环绕,坡体为三叠系厚层状灰岩组成的顺向坡,滑面西侧受映秀-北川断裂挤压破碎带的控制,东侧受岩层节理面的控制,滑向  $340^\circ$ ,滑体长约 350 m,宽约 200 m,平均厚约 180 m,体积约为  $1000 \times 10^4 \text{m}^3$  (图版 II-c)。滑体堵塞坡前河流,形成蓄水量约  $2000 \times 10^4 \text{m}^3$  的堰塞湖,为地震灾区第二大堰塞湖。

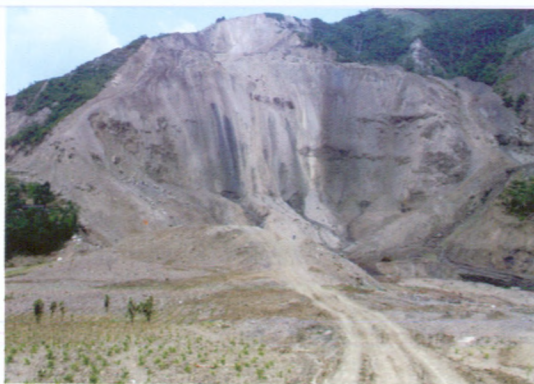
d. 陈家坝乡太洪村 2 组滑坡(镜向 NW)

(1)陈家坝乡太洪村 2 组高速滑坡,位于映秀-北川断裂通过处河流的右岸,坡体由志留系岩层构成,约  $500 \times 10^4 \text{m}^3$  的松散堆积物冲到河流左岸约 250 m 处,形成堰塞湖(图版 II-d),并掩埋百余名村民。与河流左侧的泥盆系岩层岸坡相比,右岸边坡靠近断裂一侧,且岩体变形破碎程度较高。尽管两岸同处在断裂下盘,右岸的破坏程度比左岸显著得多。

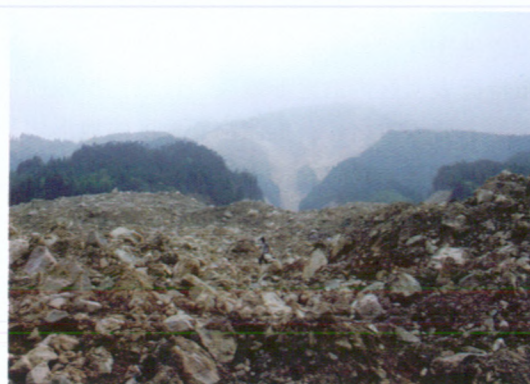
e. 彭州市九峰村七组滑坡(镜向 NW)

(2)彭州市九峰村七组高速远程滑坡,位于映秀-北川断裂南东侧约 1 km 处,湔江上游右岸,后缘高陡岩质边坡的滑体向坡底滑动的过程中,途经深切狭窄的沟口,冲量受到约束后加剧,滑体因碰撞和抛掷作用而分散解体,大量碎屑物质到达沟口之外松散的冲击锥时,将其剥蚀搬运,形成约  $400 \times 10^4 \text{m}^3$  的松散碎屑岩土体,将修建在半坡的道路损毁,坡前河流堵塞,形成堰塞湖(图版 II-e),并导致近百人死亡。

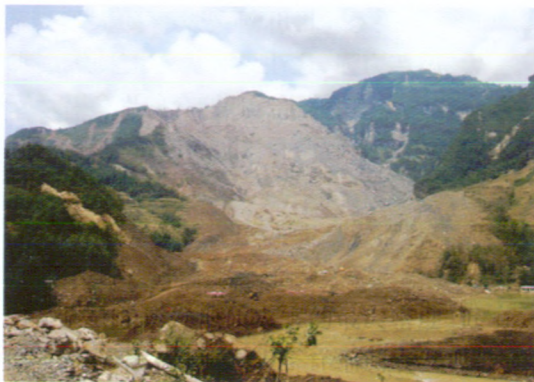
f. 青川县关庄镇东河口滑坡(镜向 E)

(2)位于南坝-关庄断裂北西侧分支断裂尖灭处的青川县关庄镇东河口,在地震发生时,断裂尖灭部位发生新的扩展变形,导致边坡岩体发生失稳破坏,形成大规模的高速远程滑坡,堵塞坡前的嘉陵江支流,形成堰塞湖(图版 I-f),并导致人员大量伤亡。

(3)青川县关庄镇东河口高速远程滑坡,位于南坝-关庄断裂北西支尖灭处,嘉陵江右岸,坡体岩性为变质岩,滑体体积约为  $1000 \times 10^4 \text{m}^3$ ,滑移距离达 2 km,堵塞河道,形成堰塞湖,掩埋 3 个自然村和过往的车辆,造成 260 余人丧生(图版 II-f)。
