# 基于多光谱遥感的新疆皮山6.5级地震 灾情监测与分析

**摘要:** 2015年7月3日, 新疆维吾尔自治区和田地区皮山县发生6.5级地震, 震源深度10 km。利用地震应急期间快速收集的有限资料, 进行了基于地震前后同一传感器、相似时相的高分辨率遥感影像对比分析研究, 结合区域地质构造背景, 对房屋建筑物损毁情况、地震地质灾害调查、生命线工程损毁程度等方面开展了灾情遥感应急应用监测与分析。结果表明: 此次皮山地震的重灾区为固玛镇及皮西那乡, 地震造成老旧土木结构房屋毁坏严重。地震未形成大规模的地震次生地质灾害, 然而受地震断裂带及场地类型、土壤成分等因素影响, 出现小面积砂土液化及崩塌等, 但未对生命线工程造成严重损毁。

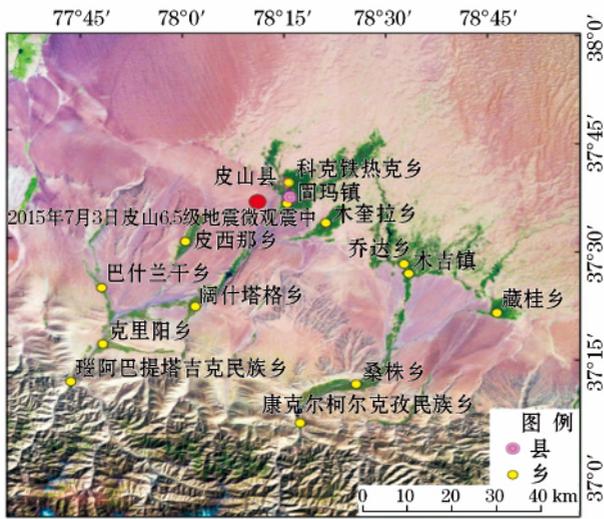
图1 震区地形地貌图

根据中国地震台网中心提供的地震三要素,收集了新疆维吾尔自治区和田地区皮山县的相关资料,包括国家测绘地理信息局提供的皮山县行政区划图(图 1)、震前灾区 2008 年 TM 影像镶嵌数据(图 1)、活动断裂带、县乡政府驻地、DEM、地形图、震前灾区“高分一号”2 m 分辨率全色影像和 8 m 分辨率多光谱影像数据 4 景(2014 年 10 月 2 日获取),以及震后灾区“高分一号”2 m 分辨率全色影像和 8 m 分辨率多光谱影像数据 4 景(2015 年 7 月 4 日获取),共 8 景遥感影像。利用同一传感器、相似时相的震前震后遥感影像进行对比分析,开展皮山地震灾情遥感应急监测与分析。

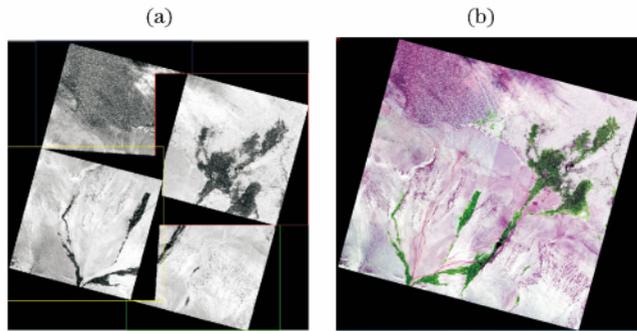
图2 遥感影像预处理图

采用的高分一号遥感数据,没有云、雾和积雪等的影响,图像质量好。将影像进行正射校正、几何校正、融合、镶嵌等预处理(图2)。首先利用灾区 DEM 数据进行影像正射校正,利用

1:5万地形图对高分一号遥感影像各波段进行几何校正,采用控制点多项式拟合校正法、高斯-克吕格投影模式及三次卷积内插法重采样进行图像点的精密校正(选择的GCP点的误差均小于0.5个像元)。再采用Gram-Schmidt(GS)方法进行影像融合,基于地理坐标方法的影像镶嵌等,完成遥感数据预处理工作,保证了灾情监测工作的顺利开展。

- (a) 正射校正、几何校正后的灾区影像数据
- (b) 融合、镶嵌后的灾区遥感影像

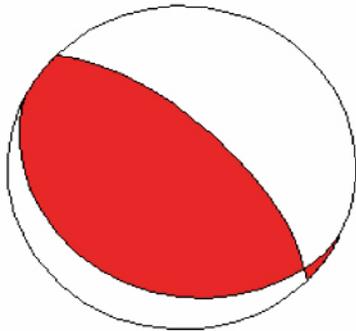
图 4 皮山 6.5 级地震震源机制解 (中国地震台网中心 2015 年)  
Fig. 4 Focal mechanism solutions of Pishan earthquake with  $M_s$  6.5 (CENC 2015)

此处线状构造为断层陡坎,通过遥感解译,单条断层长度 0.5~3 km,间距 0.2~1 km,共计 80 余条。图 3 中红色短线即为基于“高分一号”遥感影像解译的灾区断层陡坎。此组断裂错断皮西那河两岸阶地,该断层上多条纹沟右旋错动。结合本次地震震源机制解结果<sup>[41]</sup>,该地震主压应力 P 轴方位为北北东向,震源断错类型为逆冲型,发震构造为北西西向逆冲为主,兼有少量右旋走滑分量(图 4)。震源机制解断层面走向(表 1)与此组断裂带走向基本一致,因此,从断裂性质、震源机制解结果、断裂活动时代及断裂在地表活动的最新表现等方面综合分析(图 5),此次地震可能与该组断裂有关。

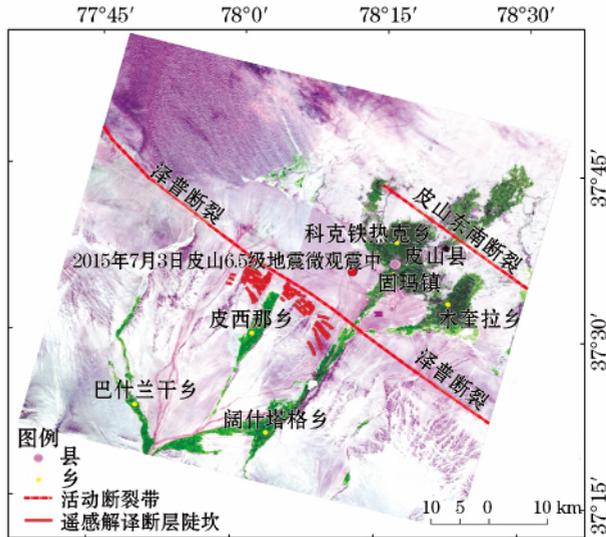
图 3 震区断裂带分布图

皮山地震灾区位于西昆仑山地隆起区与塔里木盆地的过渡地带,新构造运动以来,西昆仑山随着帕米尔隆升,而塔里木盆地则持续下降。西昆仑山山前与塔里木盆地的过渡地带分布有多条活动断裂,如泽普隐伏断裂、皮山东南隐伏断裂等。以震前2014年10月2日“高分一号”卫星影像拼接数据为底图,对皮山地震灾区的地质构造背景进行遥感分析(图3)。此次地震微观震中位于这两条隐伏断裂之间。

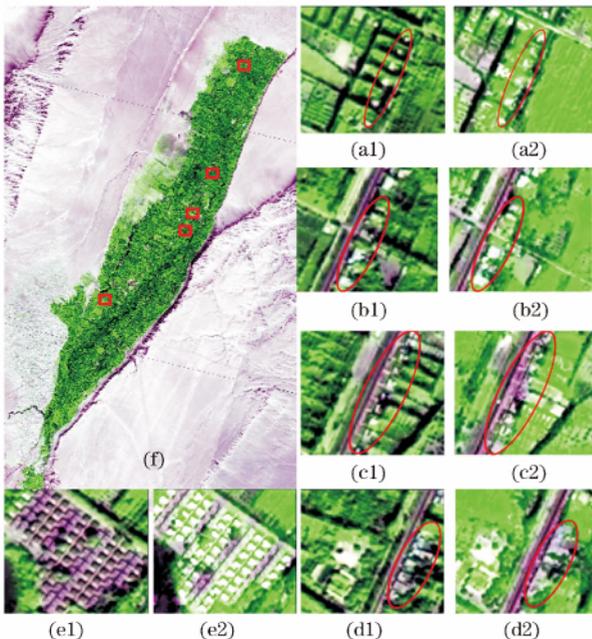
图6 皮西那乡震前、震后遥感影像比对显示房屋损毁情况图

在皮西那乡,根据地震前后高分辨率遥感影像对比分析:震区内的低矮老旧土木结构建筑损毁严重,从震后影像上无法分析其纹理信息,必须以震前高分辨率影像作为辅助数据进行判识。图 6(f) 为震前 2014 年 10 月 2 日获取的皮西那乡遥感影像图,图 6(a1)、(b1)、(c1)、(d1) 为震前影像局部放大图,图 6(a2)、(b2)、(c2)、(d2) 为震后 2015 年 7 月 4 日获取的遥感影像。对比分析房屋在震前和震后的影像特征发现,震前房屋建筑影像纹理清楚,可以清晰辨识。而震后房屋建筑影像纹理

模糊,呈现不规则扩张现象,表明土木结构房屋损毁严重,房屋成片倒塌现象明显,低矮老旧土木结构房屋倒塌率达到80%,但单体房屋建筑识别率较低。大范围影像分析表明,皮西那乡震害相对比较严重,这是由于该区域土质松软,结构不够稳定,且位于断裂带附近,加上土木结构房屋抗震能力差,基础稳定不好造成的。因此,在灾后重建和今后批准住宅用地时应尽量避开这类地区。

在皮西那乡土木结构房屋大量倒塌的同时,富民安居工程显示出良好的减灾效果,在影像上可清晰辨识出连片分布及沿公路规则分布的安居房,其影像特征纹理清楚,排列规则。图6(e1)为震前灾区安居富民房屋建筑影像,图6(e2)为震后影像,通过对比,发现富民安居房屋纹理清楚,变化不大,单体房屋建筑可清晰识别,房屋较少倒塌,不会造成人员埋压。

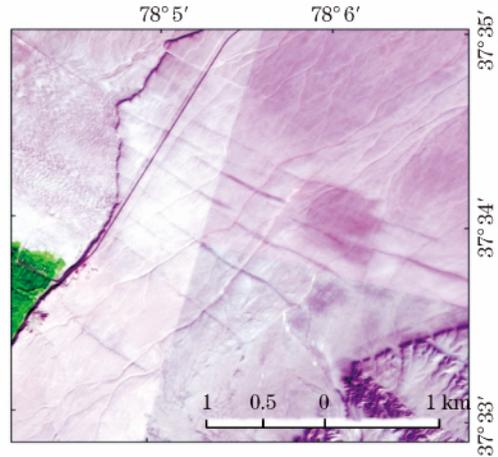
图5 皮西那乡东北Ⅱ级阶地上断层陡坎影像

通过对遥感数据进行解译发现,在微观震中西南约10 km,分布一系列北西西—北西走向,宽约2~4 km、长约20 km的线状影像(图4)结合震前地震行业专项等项目的调查结果,

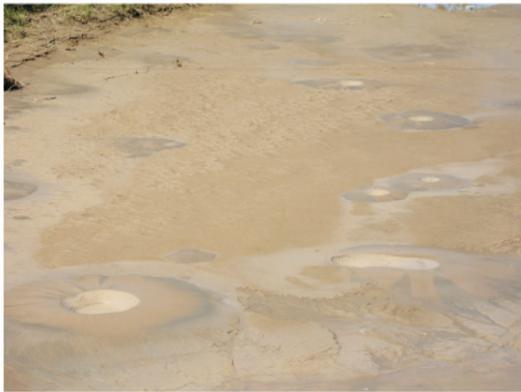
图 8 砂土液化现场调查照片

“高分一号”卫星影像。通过对比发现, 河边地区砂土液化现象明显。震后该区域影像亮度明显增强, 类似影像特征在兵团十四师皮山农场水库 2 号无水库区、固玛镇亚普泉北等地下水位较浅的地区出现较多。图 8 为地震灾区现场调查照片, 调查点位于固玛镇阿热亚村边, 在干涸的河床内出现砂土液化现象, 形成众多喷砂口, 从图中可知, 喷砂口及其附近区域由于有外喷的砂土覆盖, 色调明显亮于其他区域, 与遥感影像特征一一对应, 相互印证。

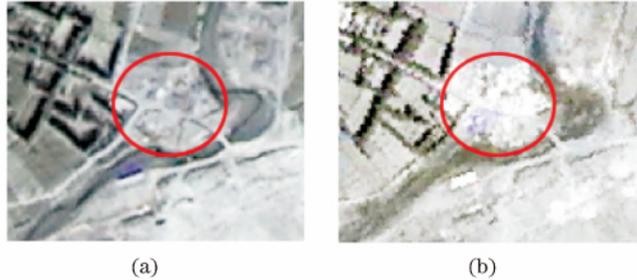
图 7 砂土液化影像特征图

通过遥感监测对比分析,在河岸边、水塘边、干涸的水库区等地下水位较浅的区域易发生砂土液化现象,形成众多喷砂口(图7)。图7(a)为固玛镇阿热亚村河边地区震前2014年10月2日“高分一号”影像,图7(b)为该区域震后2015年7月4日

( a) 震前 ( b) 震后

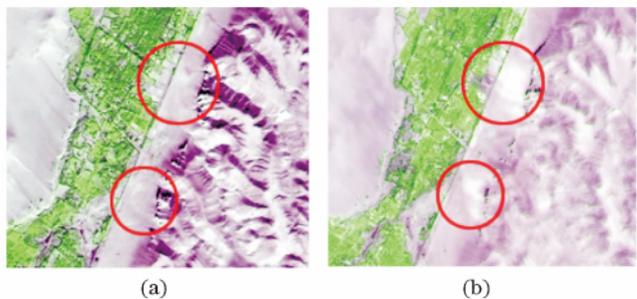
图 9 崩塌灾害影像特征

在多处崩塌( 图 9), 图 9( a) 为震前卫星遥感影像, 该区域位于绿洲与山区交界地区, 震前该区域场地比较稳定。图 9( b) 为震后卫星遥感影像, 发现明显崩塌区, 崩塌区域位于绿洲外围, 未给人们生产生活带来影响。图 10 为皮山县巴什兰干乡现场调查点照片, 在陡峭的陡坎边缘, 形成小规模崩塌现象, 崩塌的土块沿坡滑下直至绿洲边缘, 所覆盖的区域色调纹理特征均有所变化, 结合现场调查点位置及震前震后影像对比, 与遥感影像特征一一对应。

( a) 震前 ( b) 震后

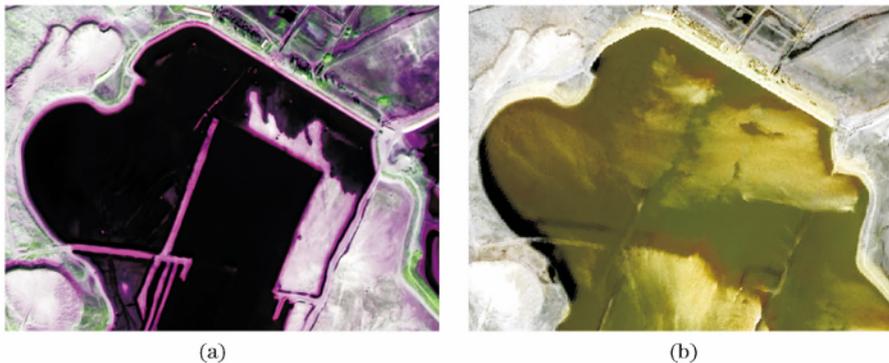
图 11 皮山农场水库大坝影像

震后灾区水库大坝完好, 无坝体垮塌、溃坝现象发生, 未出现大的次生灾害。图 11 为震区兵团第十四师皮山农场水库大坝遥感影像, 通过震前震后影像对比分析, 发现水库无任何溃坝现象,

整体坝体完好。监测区内主要河流基本顺畅,未发现堰塞湖现象。图 12 为水库大坝现场调查照片,图中调查人员对水库大坝坝体建筑材料、外在特征、破坏情况及地理位置进行认真检查、量测并详细记录,通过野外调查发现,皮山农场水库大坝完好,无坝体垮塌、溃坝现象出现。

(a) 震前 (b) 震后
